Thermografie-Aufnahmen

diverser Reihen- und Mehrfamilienhäuser

Auftraggeber:
Stadt Jever, Am Kirchplatz 11, 26441 Jever

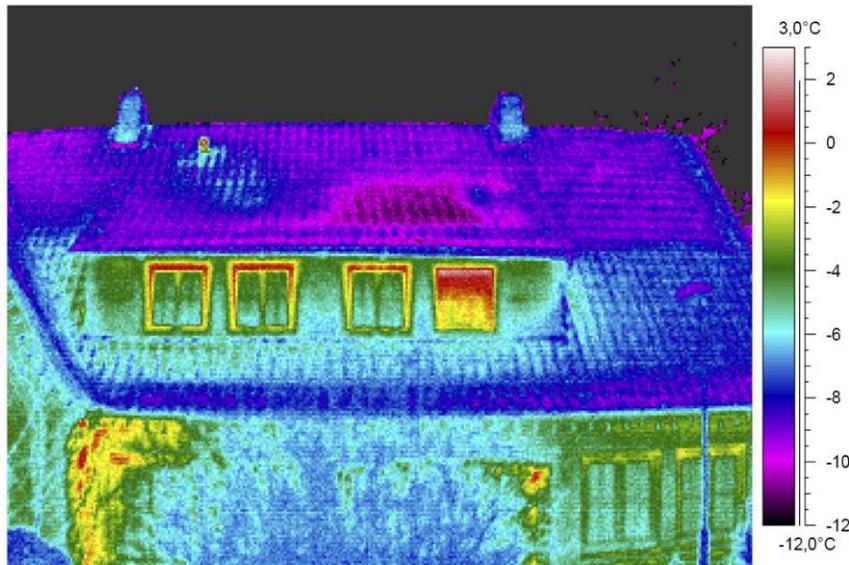
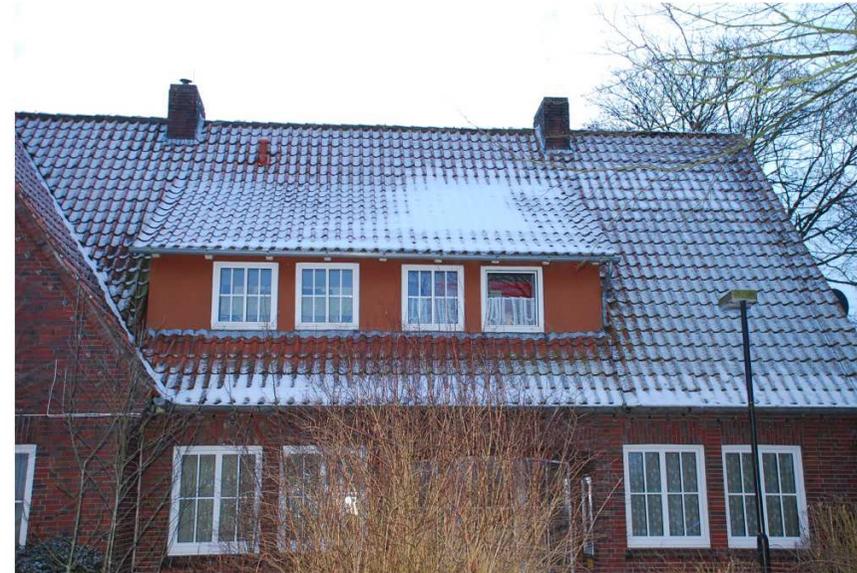
IR 5

- rechtes Fenster der Dachgaube zeigt deutlich höhere Wärmeverluste, augenscheinlich ein anderer Typ, evtl. älterer Bauart.
- Die Fenster weisen im Bereich Fenster-/Einbaurahmen konstruktiv bedingte erhöhte Temperaturniveaus auf.
Es wird grundsätzlich empfohlen, das korrekte Schließ- und Abdichtungsverhalten der Fensterrahmen, sowie die Wandanschlüsse auf Dichtigkeit zu prüfen, um ungewollte Lüftungswärmeverluste zu vermeiden.

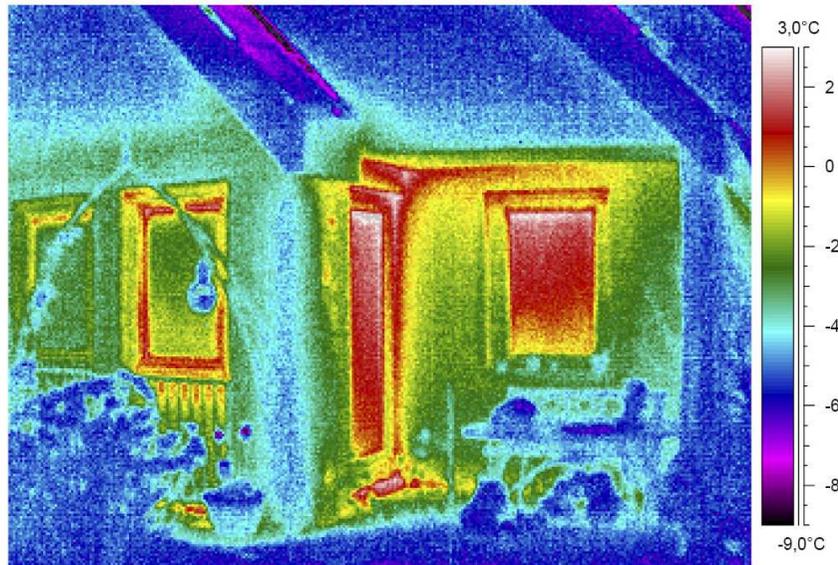
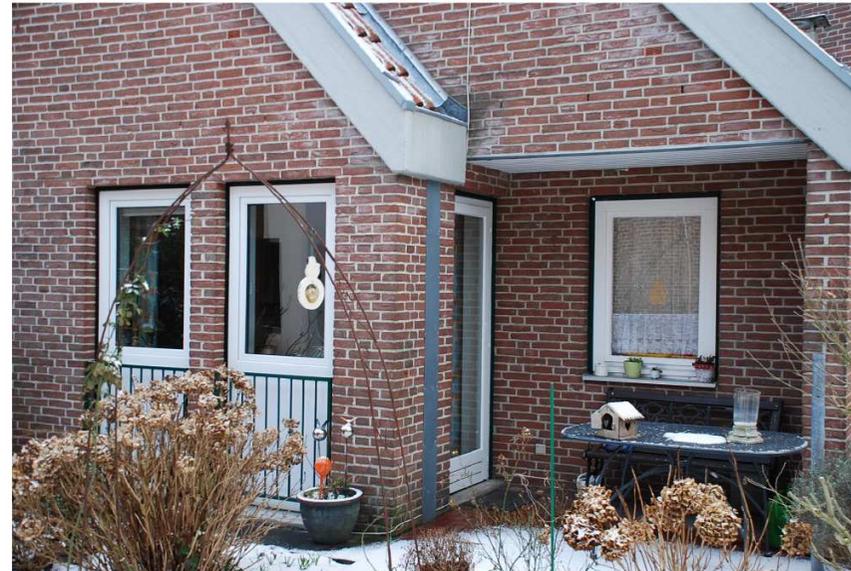
IR 24

- Innenliegende Gebäudeecken weisen durch verstärkte Wärmeströme von innen geometrisch bedingte erhöhte Temperaturniveaus auf.
- Die Fenster weisen im Bereich Fenster-/Einbaurahmen konstruktiv bedingte erhöhte Temperaturniveaus auf.
Es wird grundsätzlich empfohlen, das korrekte Schließ- und Abdichtungsverhalten der Fensterrahmen, sowie die Wandanschlüsse auf Dichtigkeit zu prüfen, um ungewollte Lüftungswärmeverluste zu vermeiden.

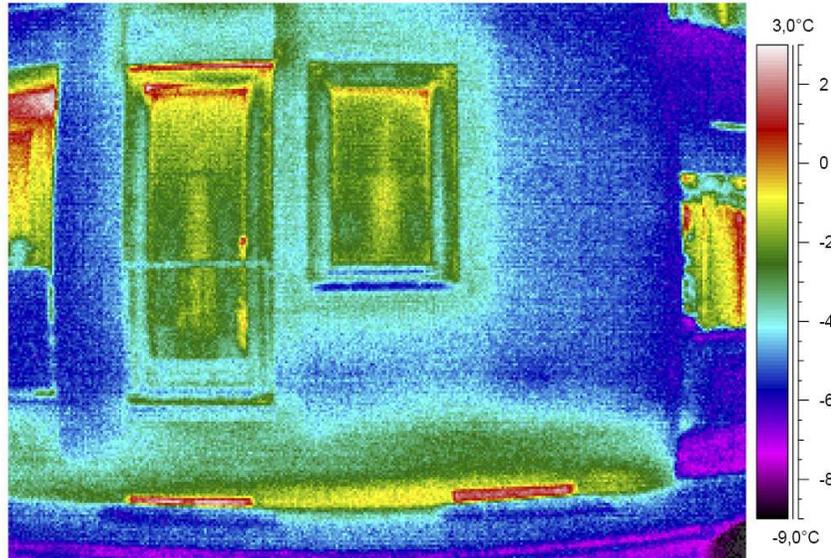
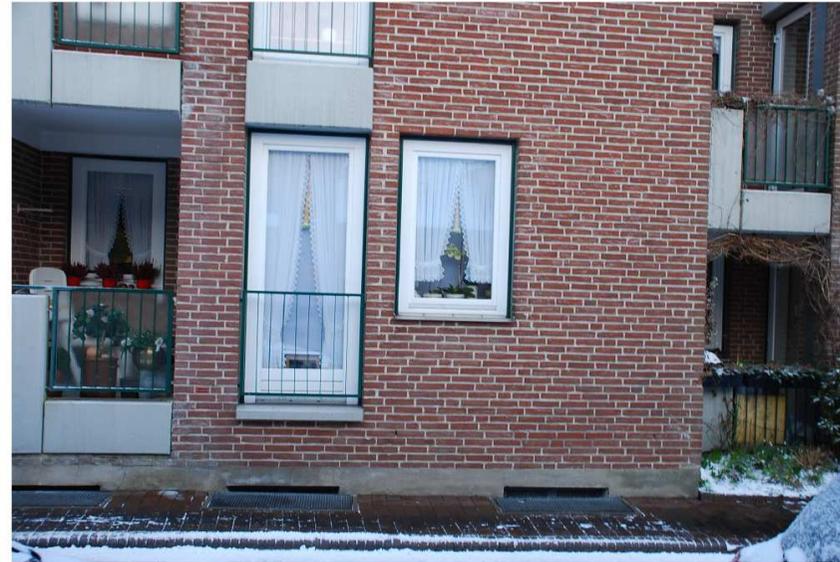
IR 44

- Am Betonelement oberhalb des bodentiefen Fensters ist eine konstruktive Wärmebrücke zu erkennen.
- Im Sockelbereich sind Wärmeverluste über die Kellerfenster zu erkennen.

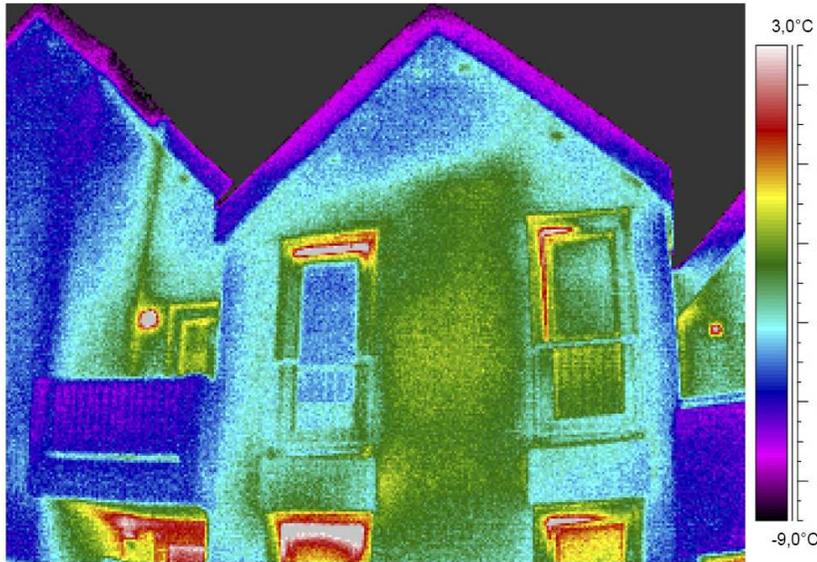
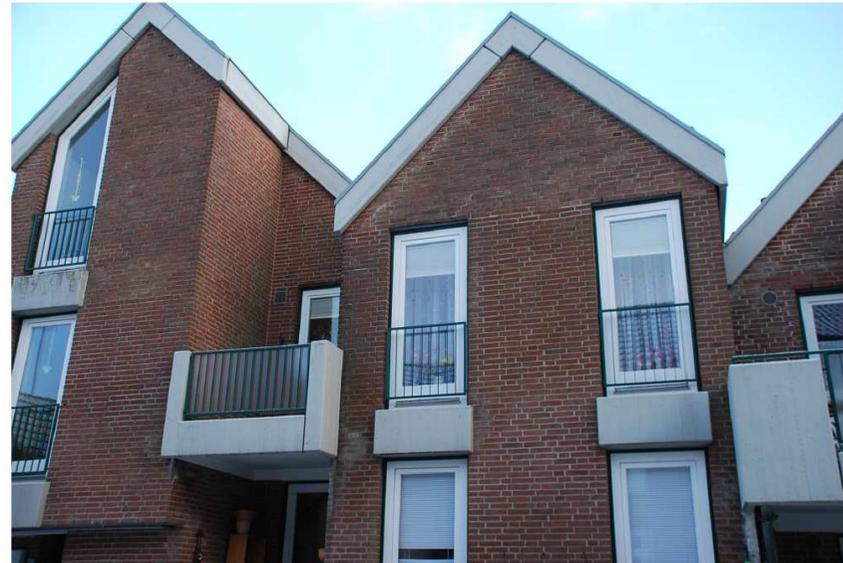
IR 51

- Augenscheinlich ist das Schließ- und Abdichtungsverhalten der Fenster im Obergeschoss technisch nicht in Ordnung. Es wird eine Überprüfung empfohlen.

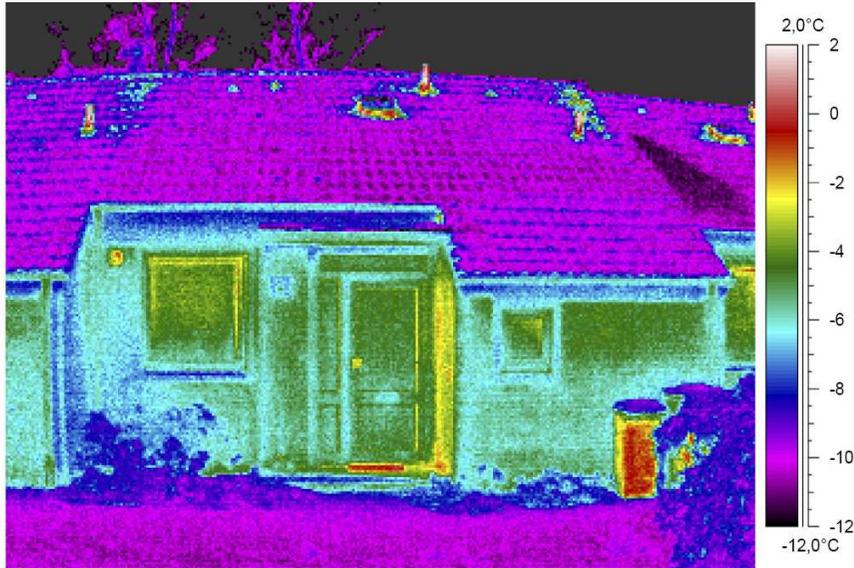
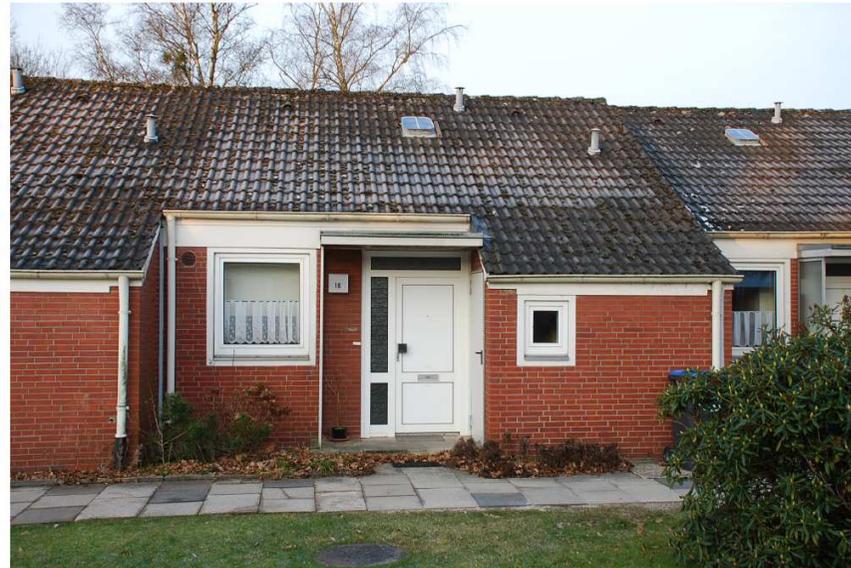
IR 10

- In den Dachflächen sind teilweise Wärmebrücken im Bereich der Wohnungstrennwände erkennbar.

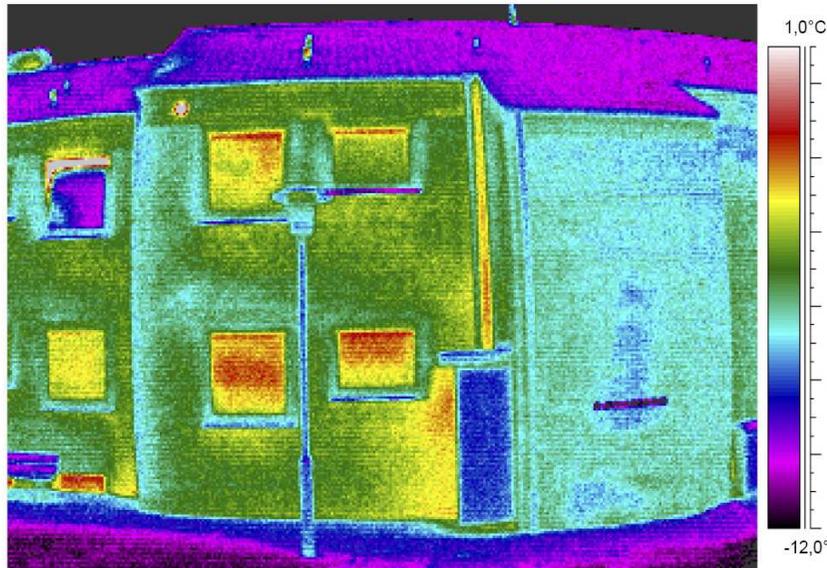
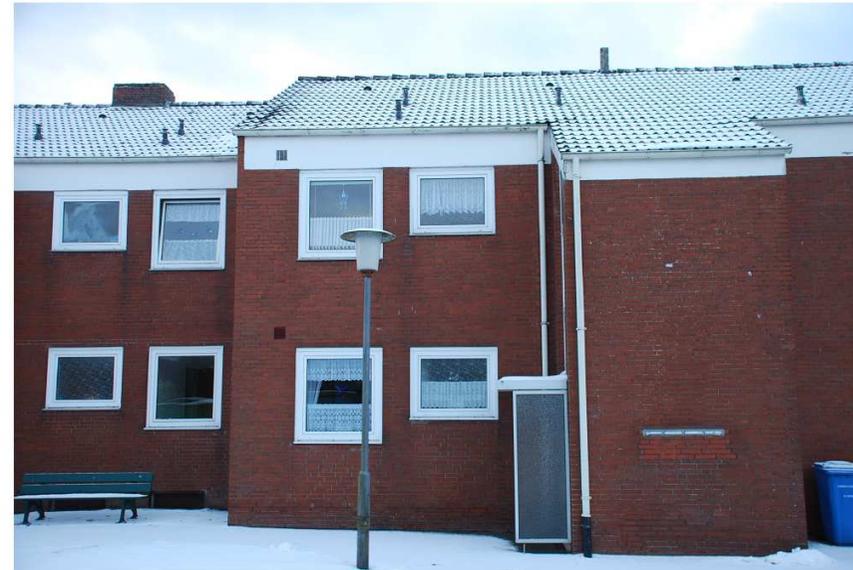
IR 7

- Es sind Wärmeverluste im Bereich der Kellerfenster zu erkennen.
- Innenliegende Gebäudeecken weisen durch verstärkte Wärmeströme von innen geometrisch bedingte, typisch erhöhte Temperaturniveaus auf.

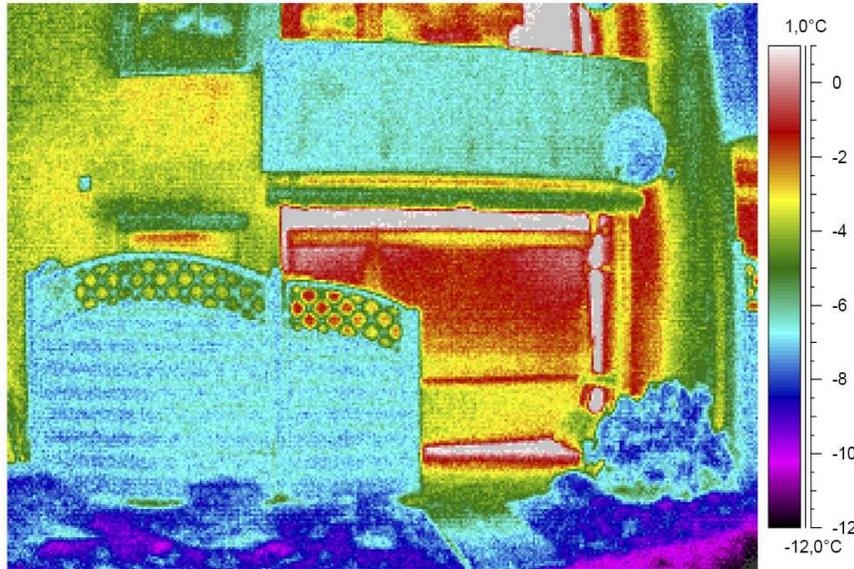
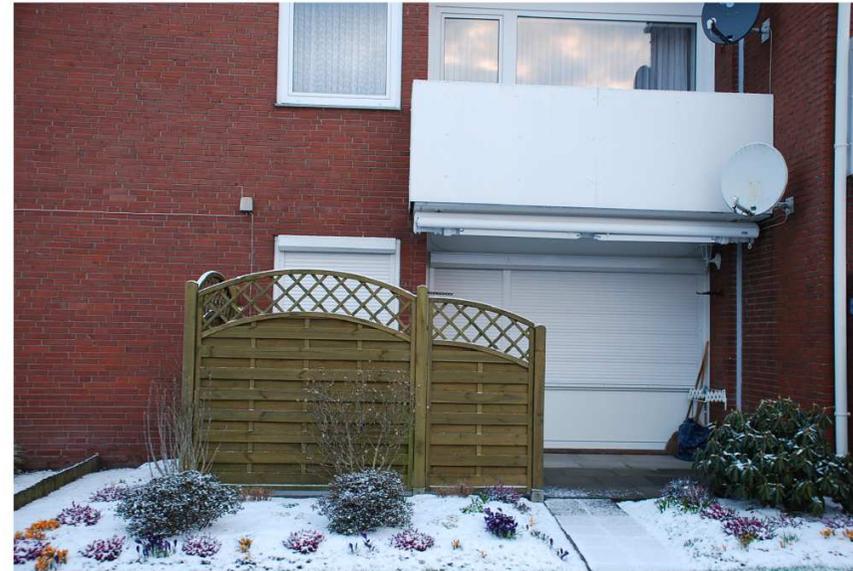
IR 12

- Die zurückgesetzten Balkone sowie die augenscheinlich vorhandenen Stürze über den Fenstern lassen konstruktive Wärmebrücken erkennen. Bedingt durch die zurückgesetzte Bauart liegen die Bereiche „geschützt“, was zu einer geringeren Wärmeabfuhr und damit höheren Temperaturen in der Thermografie führt.

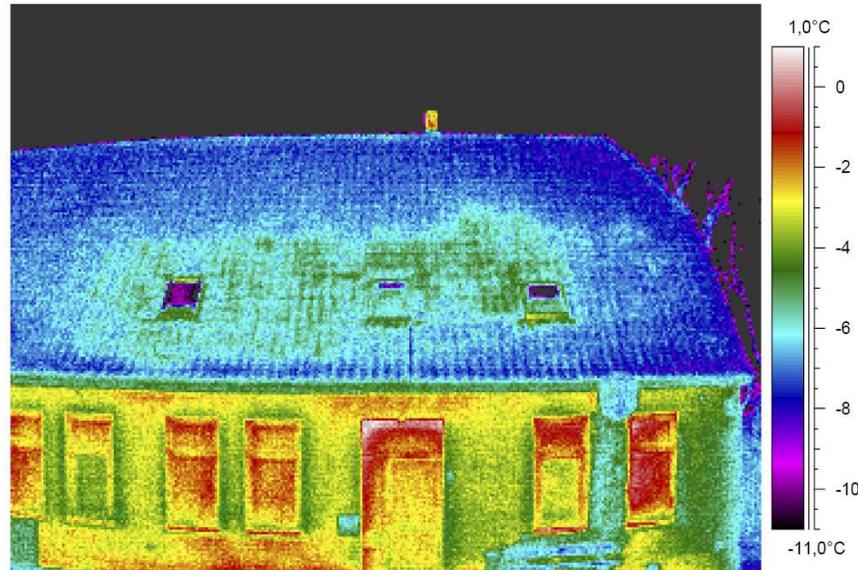
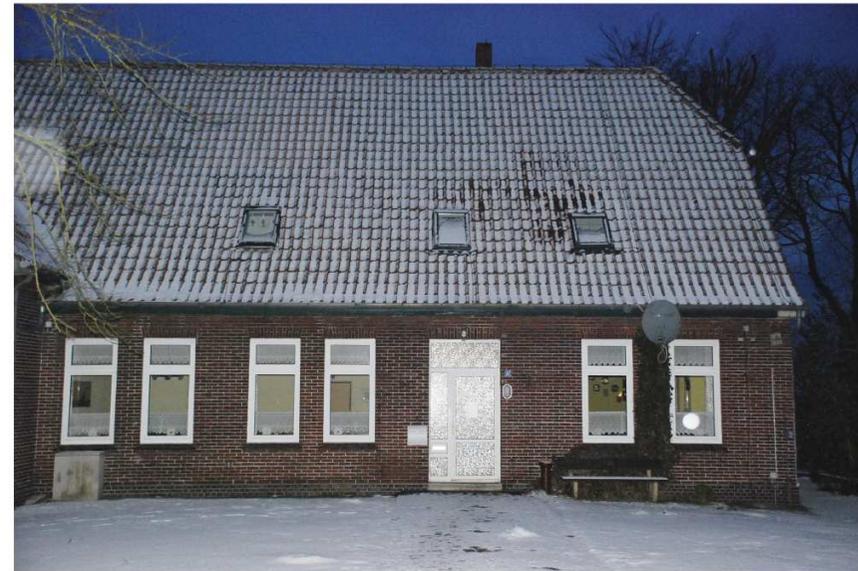
IR 1

- Die Dachfläche zeigt unregelmäßige Temperaturverteilungen. Es wird eine Überprüfung der Dämmung empfohlen.
- Das Dachfenster rechts zeigt im unteren Bereich im Vergleich höhere Wärmeverluste. Es wird die Überprüfung des Schließ- und Abdichtungsverhaltens empfohlen.

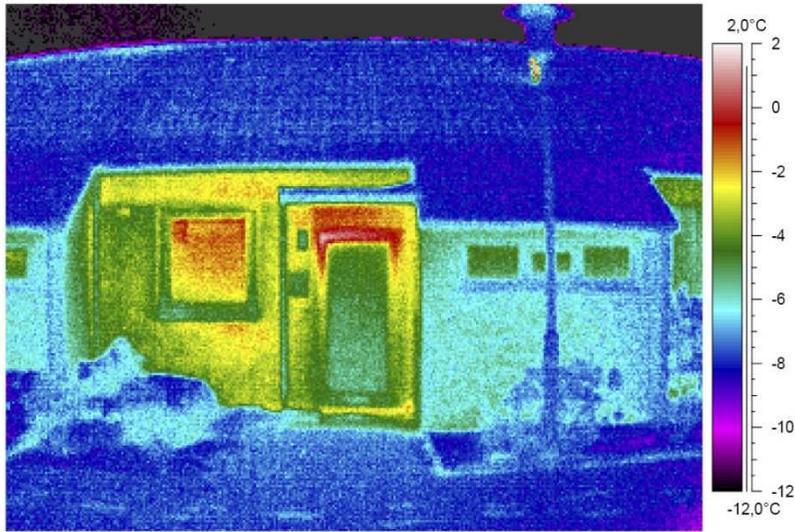
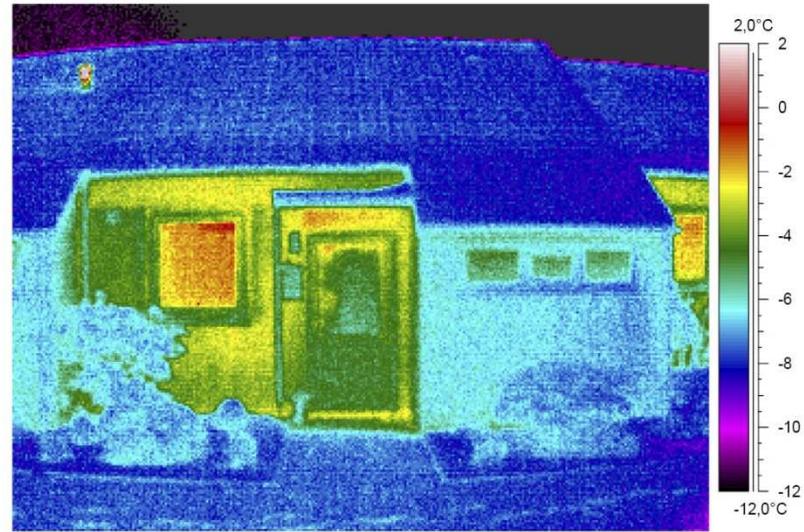
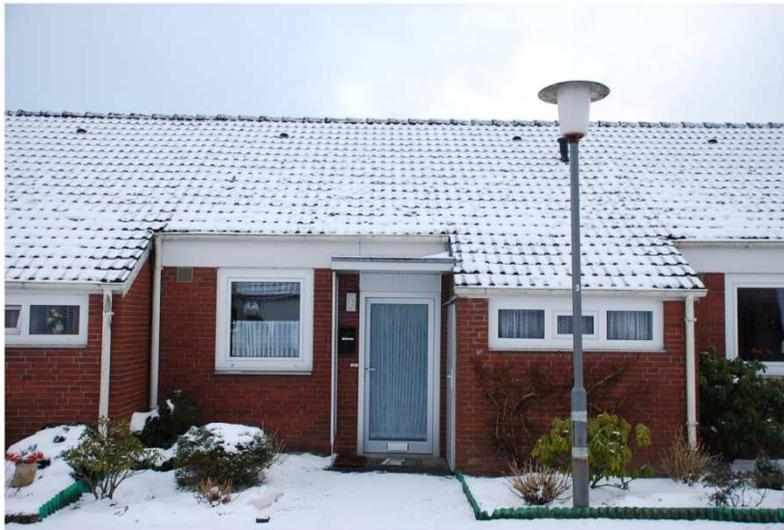
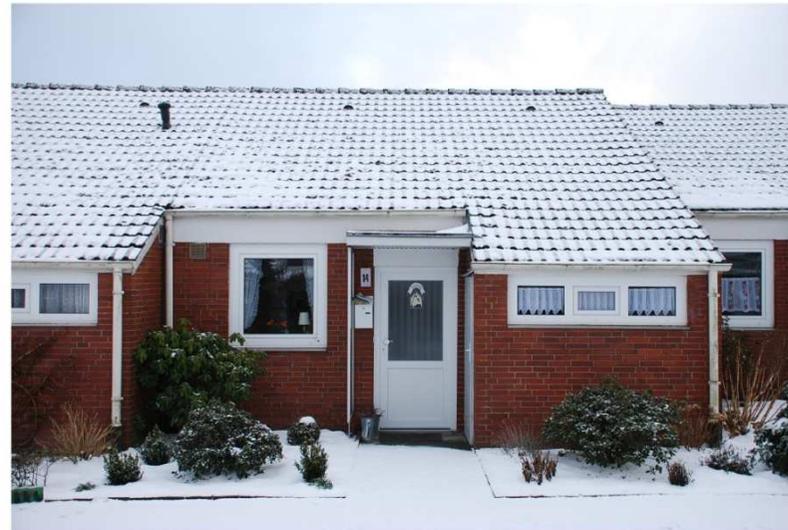
Raiffeisenstraße 6-30, 26441 Jever

- Die bei einigen Wohnungen vorhandenen augenscheinlich älteren Eingangstüren aus Metallprofil lassen deutlich höhere Wärmeverluste als die Eingangstüren aus Kunststoffprofil erkennen!
