**Stützwandkonstruktion
Albanistraße/ Am Schloss in Jever**

**Vorstellung der Untersuchungsergebnisse
25.04.2022**

Prüfbericht
Bauwerk: D1 Stützwand Schloss Jever

Hauptprüfung

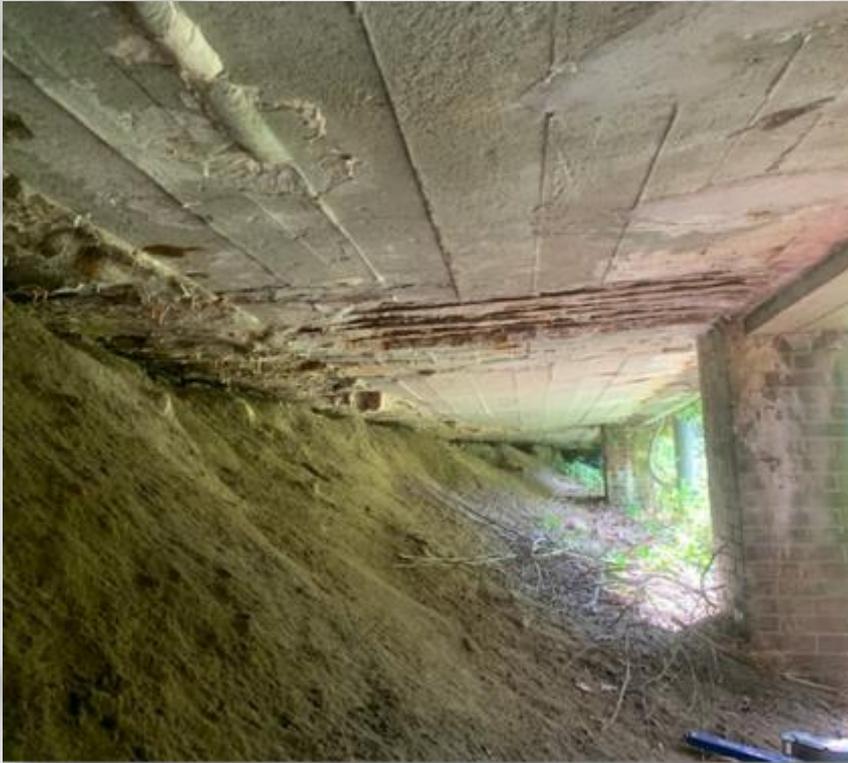
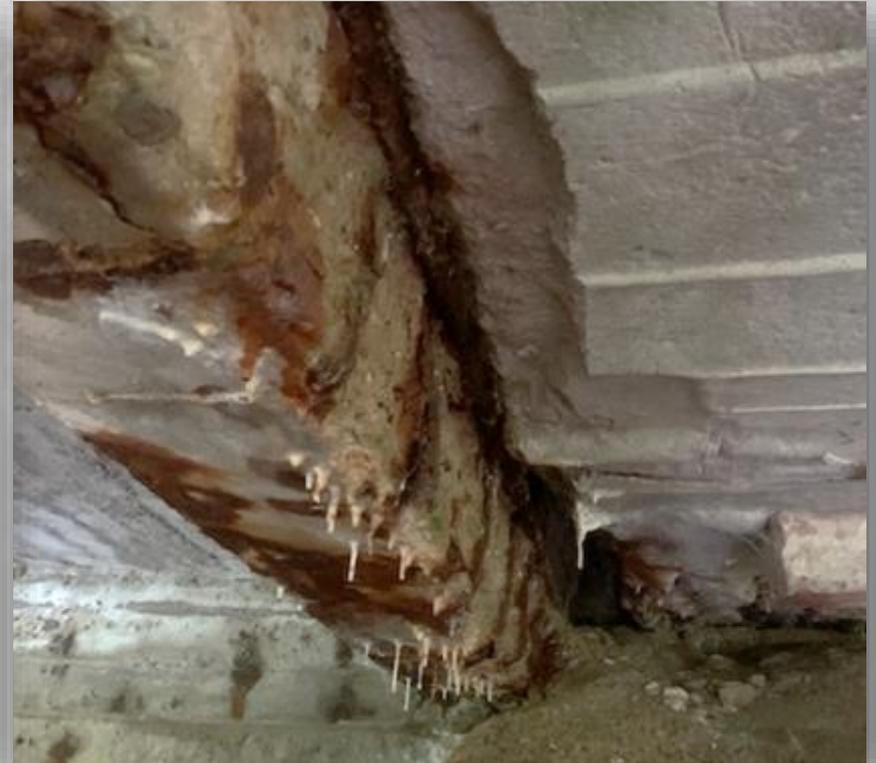
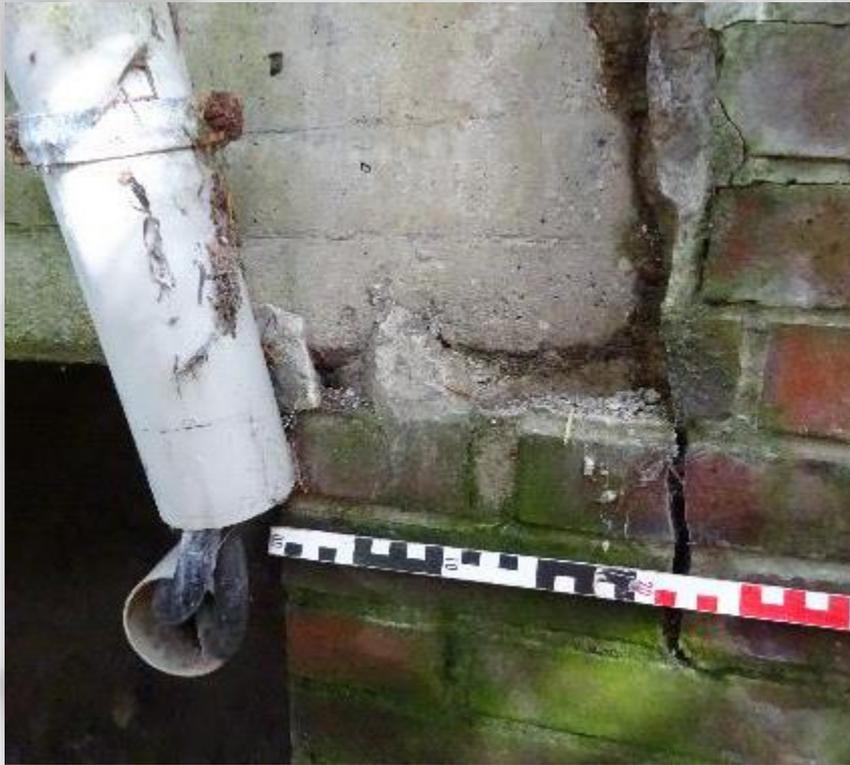
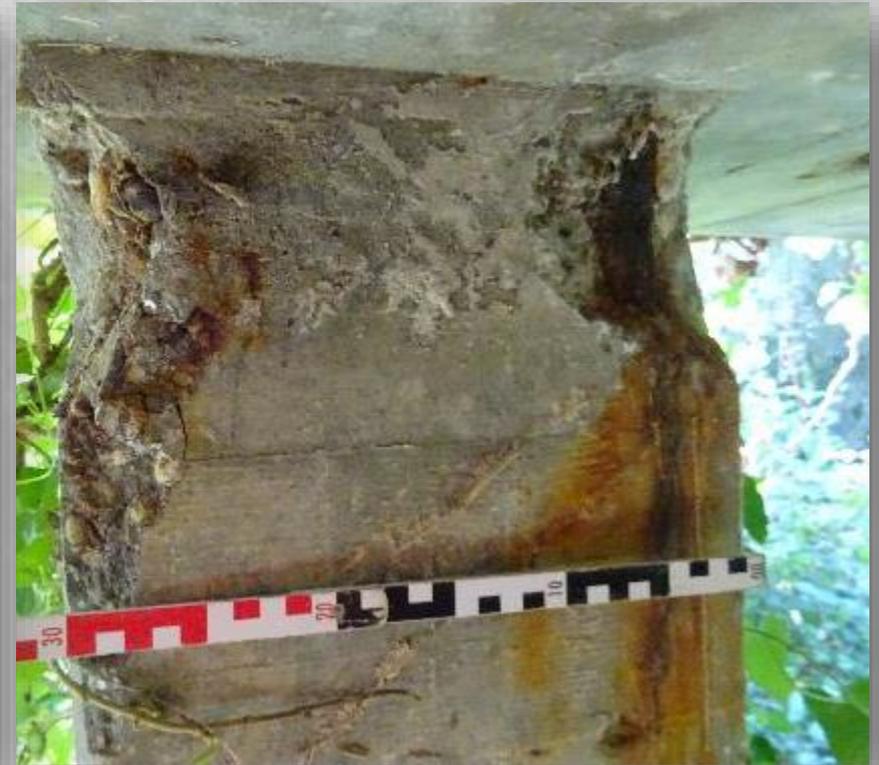
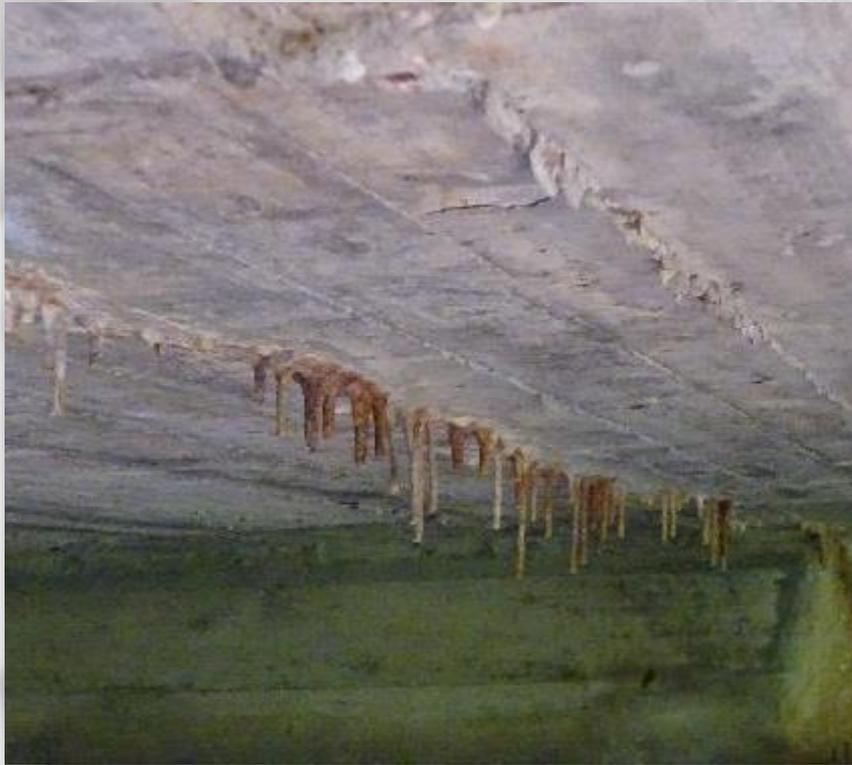
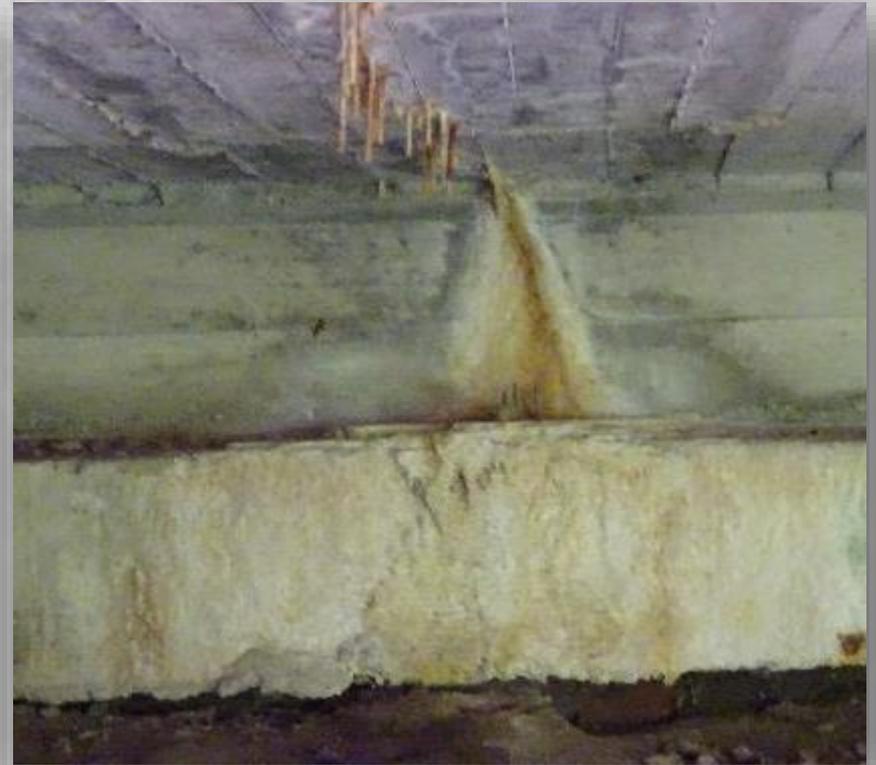
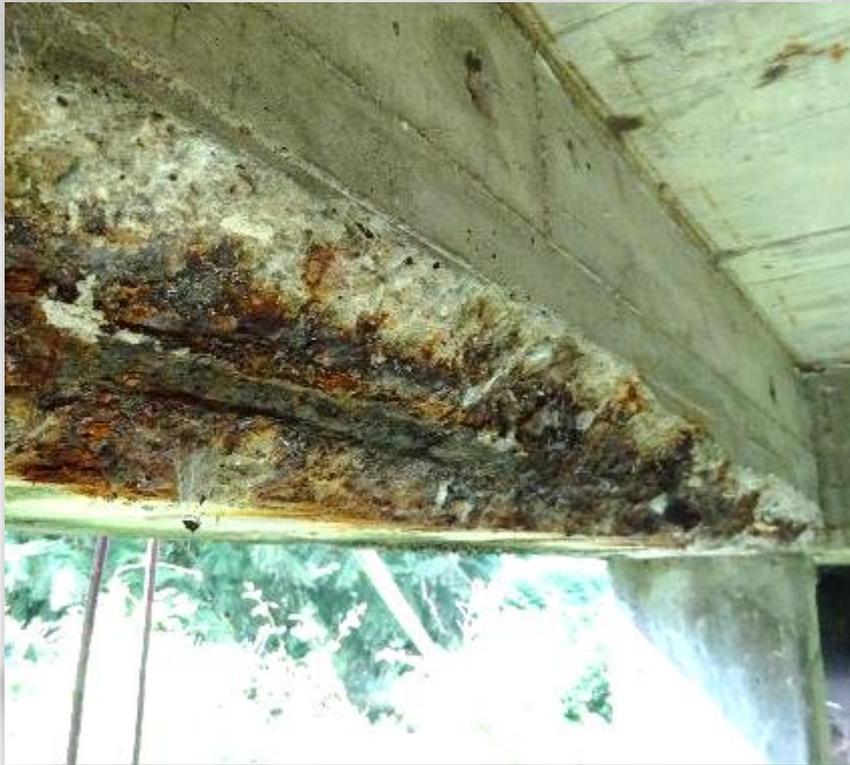
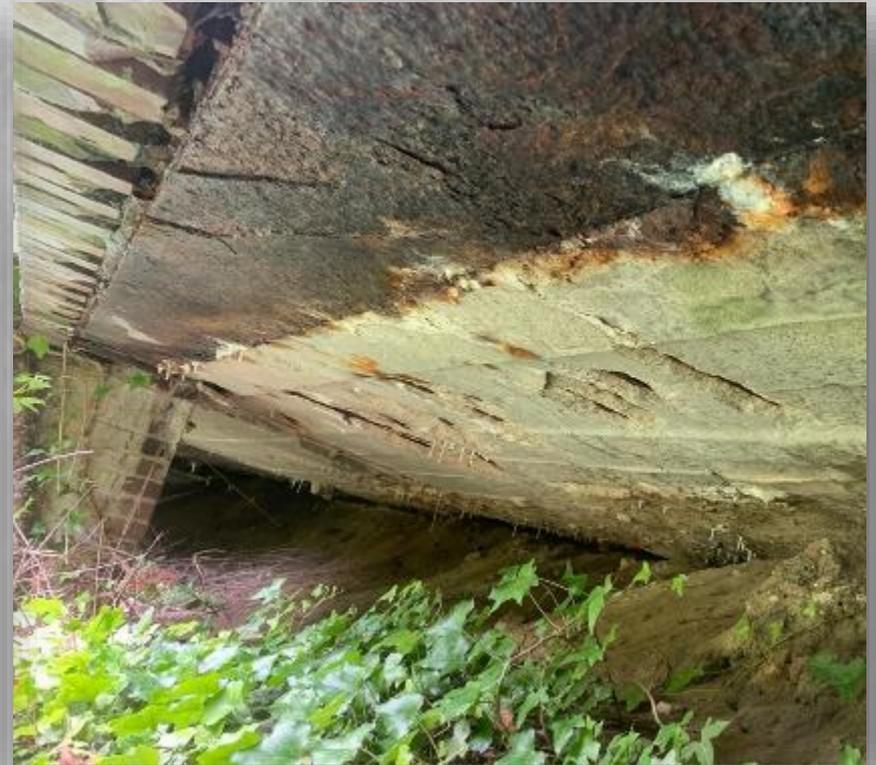
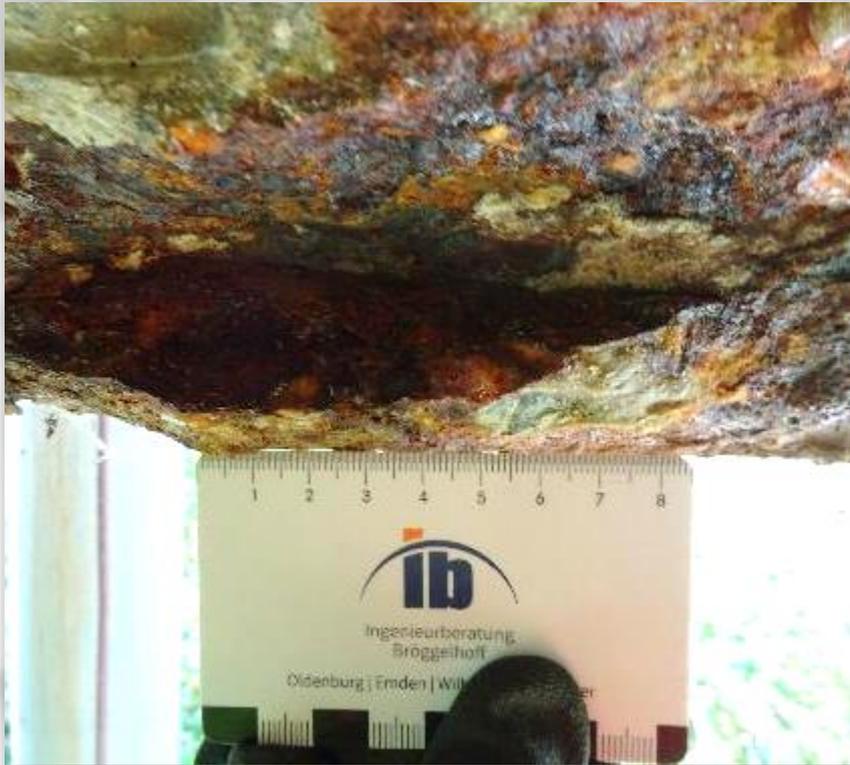
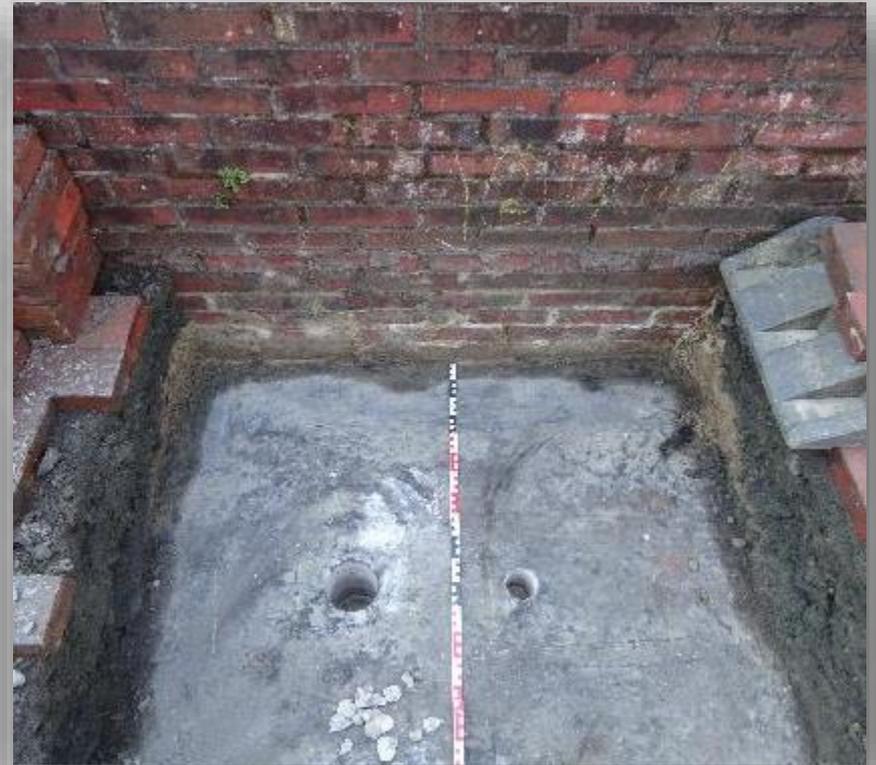
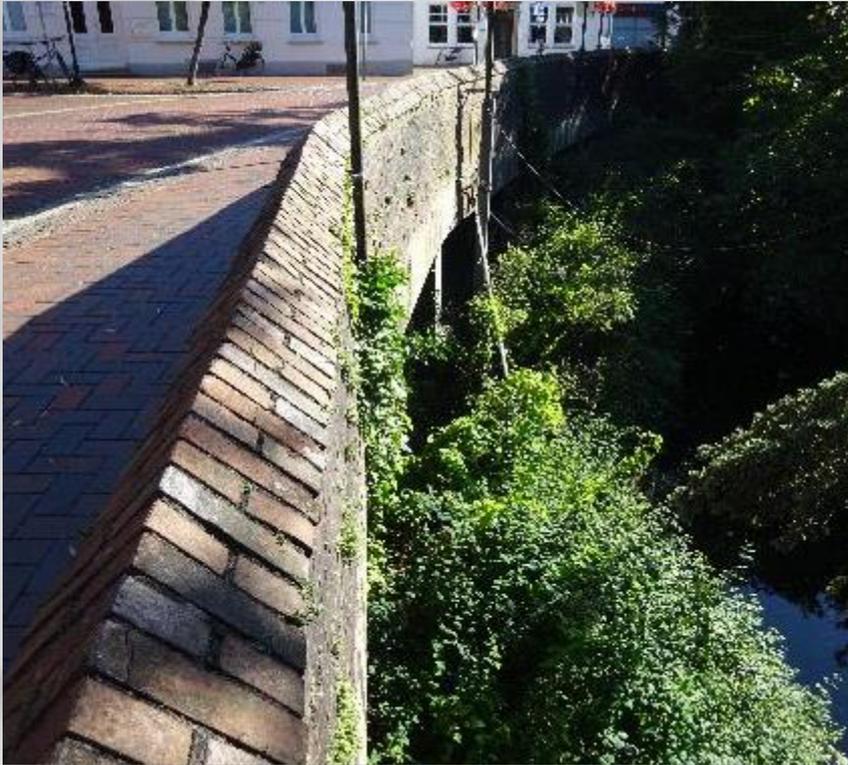
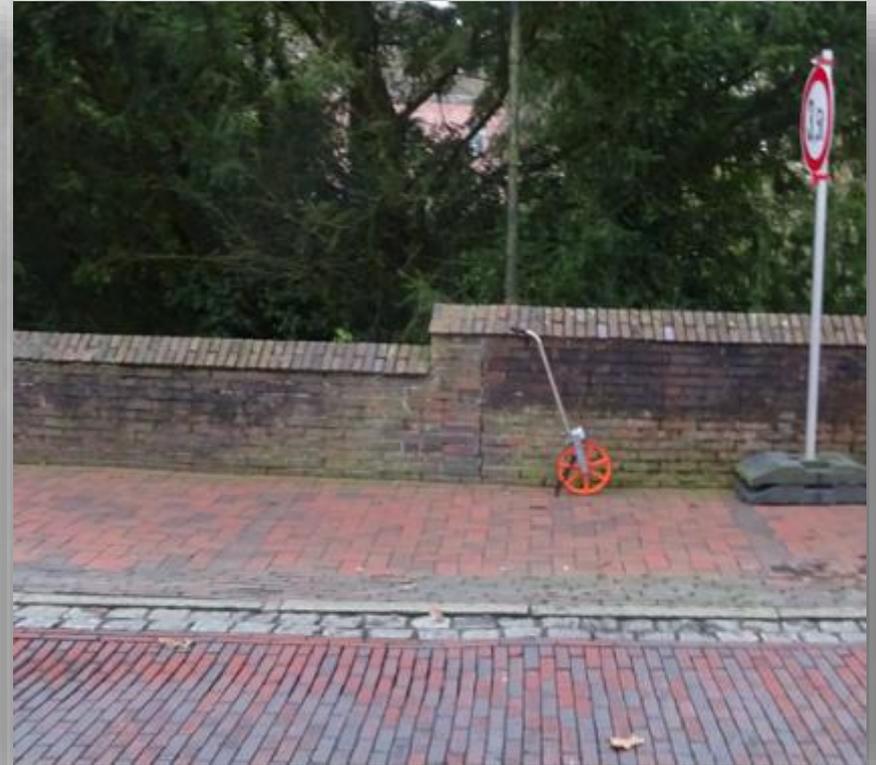
- Fehlende oberseitige Abdichtung
- Sehr geringe Betondeckung
- Zahlreiche Rissbildungen und Aussinterungen
- Zahlreiche Betonablösungen mit z.T. erheblich korrodierter Bewehrung
- Stark korrodierte Stahlträger
- Schäden an den Pfahlköpfen
- Auflager z.T. auf altem Pfeilermauerwerk (Mischgründung!?)
- Pfeilermauerwerk z.T. vertikal gerissen

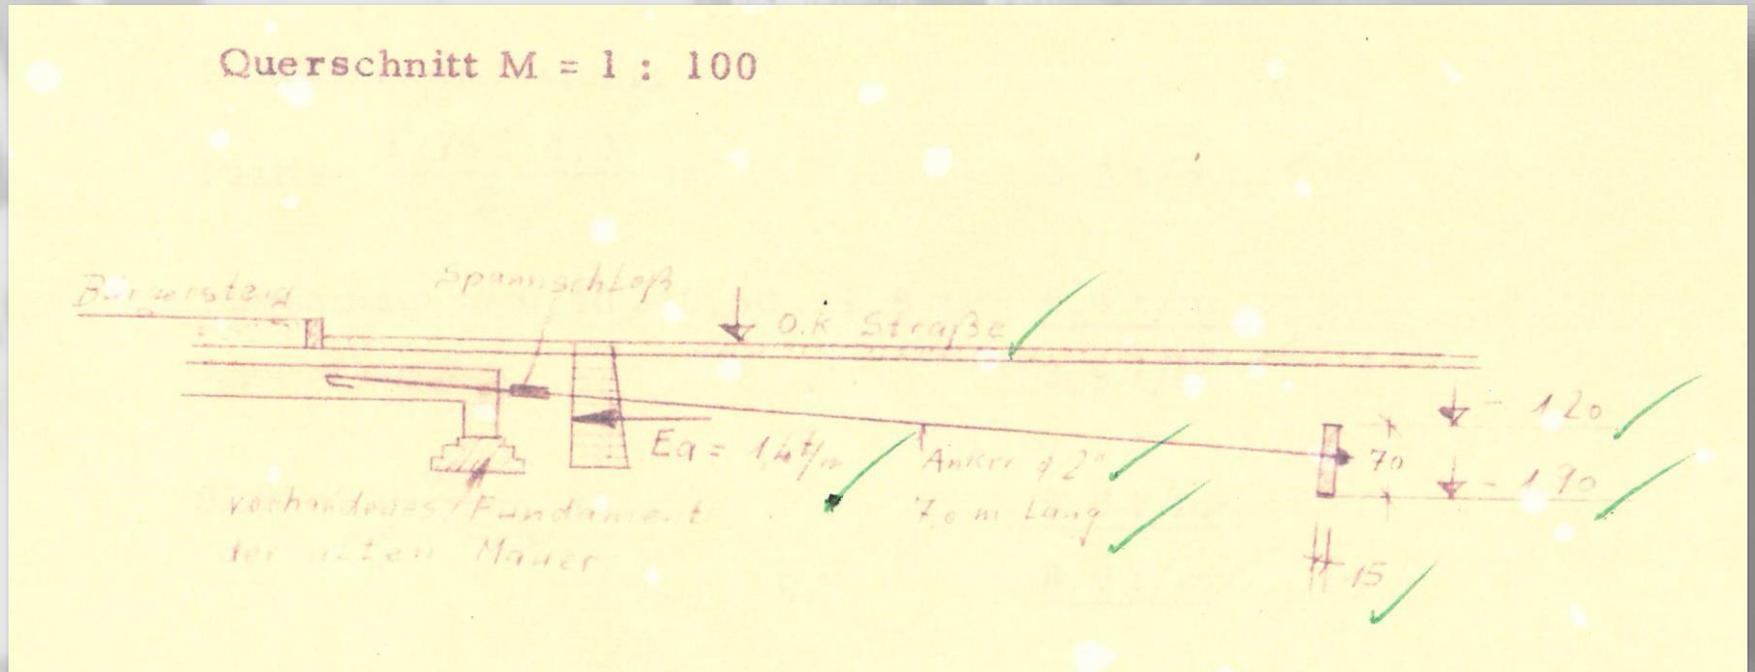
Durchsicht der Bestandsunterlagen

- Mischgründung auf Pfählen bzw. der alten Stützwandgründung
- Nachweis der Bestandsfundamente für angenommene Fundamentbreiten
- Rückverankerung der Konstruktion
- Plattendicke 30 cm
- Mäßige Betongüte B225
- Kein Lastansatz für eine SLW-Radlast auf dem Fuß- und Radweg

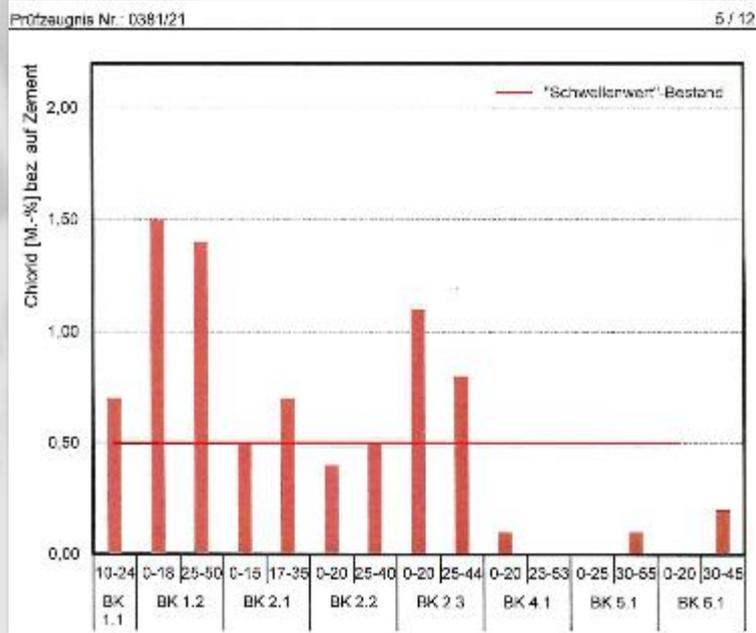
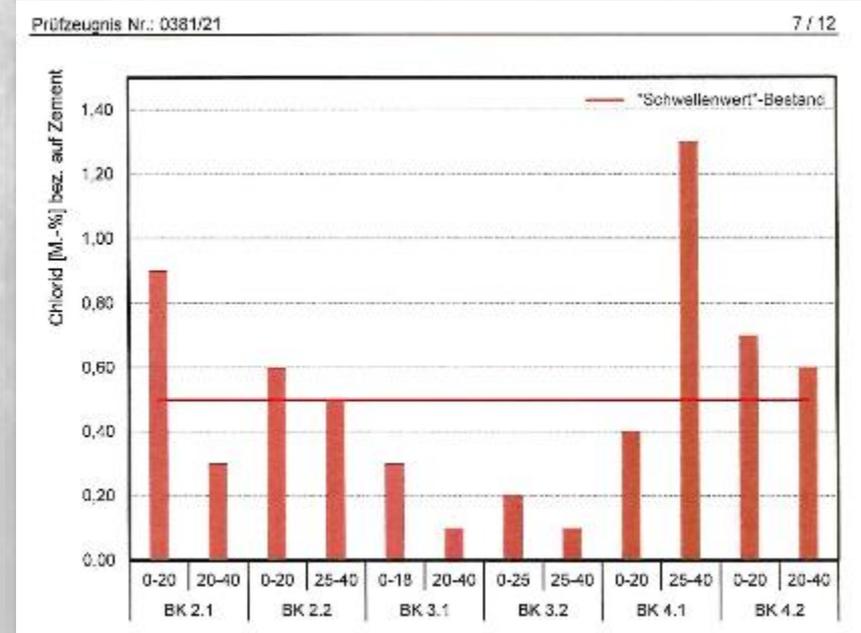
Ergebnisse der Chloridbestimmungen

→ 4 von 25 Proben erreichen den Schwellenwert oder überschreiten ihn

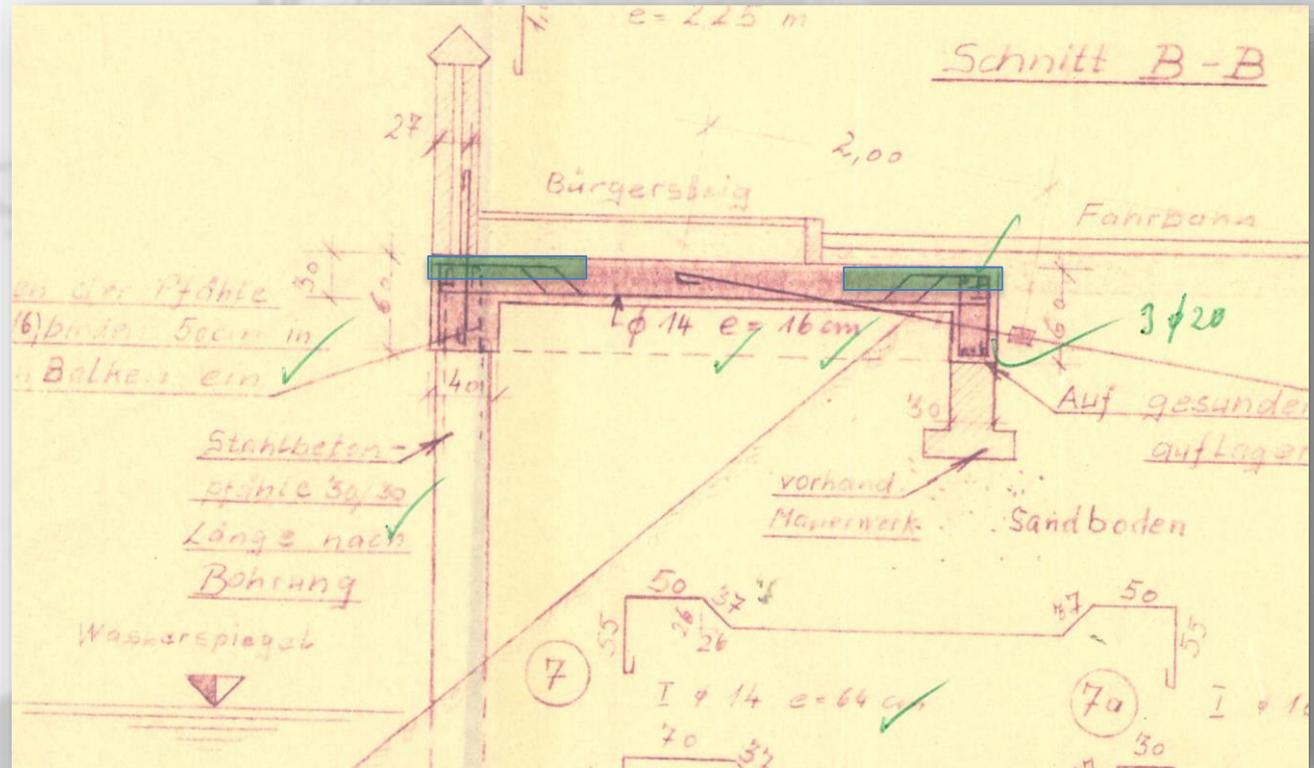
Chloridkorrosion

Durch Chlorid-
einwirkungen
gefährdete
Bewehrungs-
verankerung
